Mittelalter frisch aufpoliert

Fassadeninstandsetzung der Hördter Burg ■ Gemäß dem ursprünglichen historischen Erscheinungsbild sollte die Fassade der Hördter Burg saniert werden. Rissanierung, Aufarbeitung alter Putzschichten, Ergänzung und Anarbeitung neuer Putzschichten sowie eine neue Farbbeschichtung sind nur einige der ausgeführten Sanierungsarbeiten. **Wolfgang Thölke**

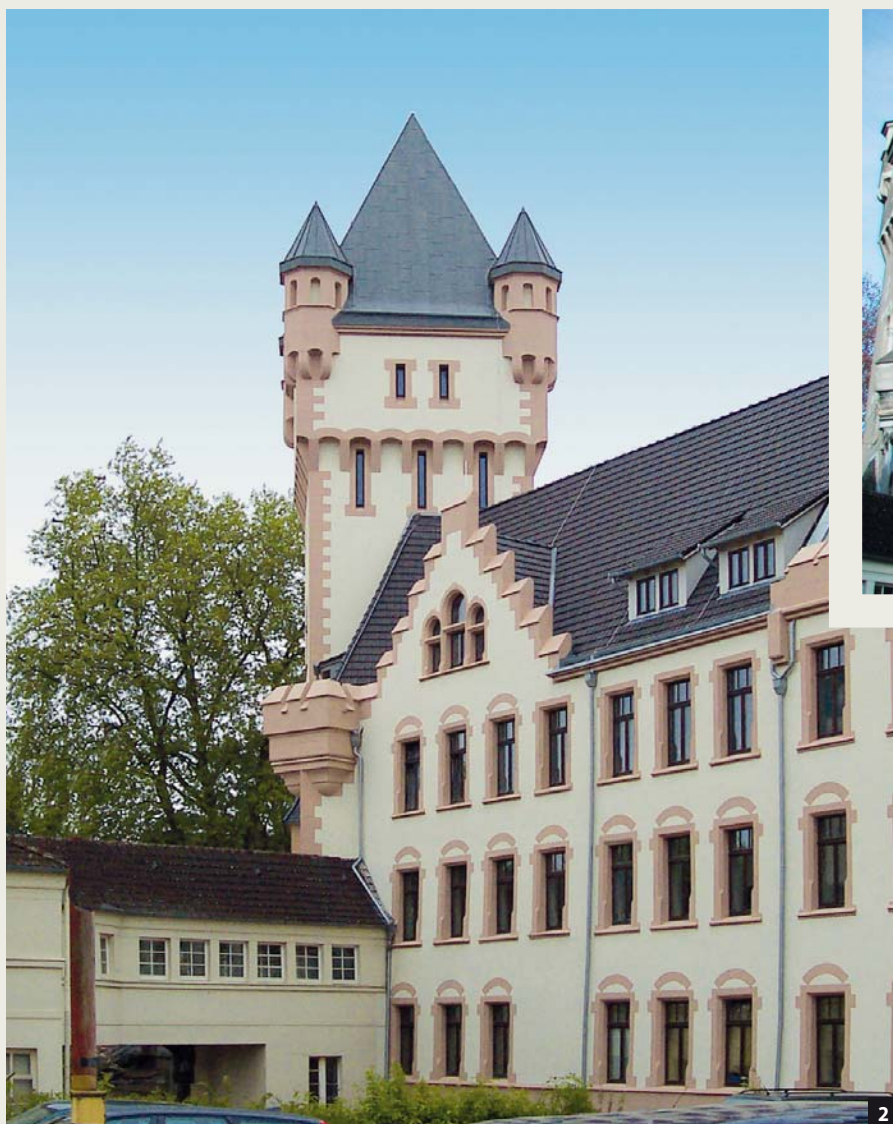
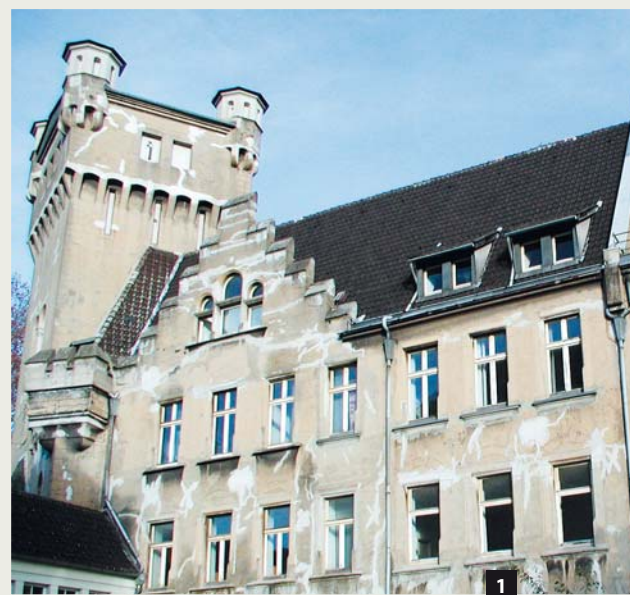
Abb. 2/3: Nach der nach historischem Vorbild durchgeführten Sanierung zeigt sich das Gebäude wieder als prächtiger Blickfang, auch der Turm der Hördter Burg, der als historisch bedeutsam gilt.

den historischen Vorbildern nachgebildete Optik zu erzielen (Abb. 1 bis 3).

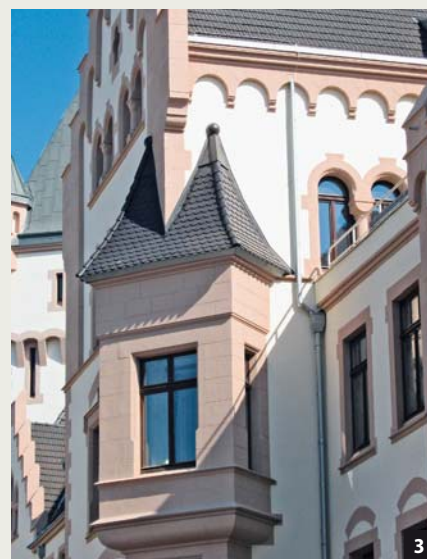
Abb. 1: Vor der Sanierung wies die Fassade der Hördter Burg vielfältige Schäden auf.

Die Fassade selbst wies folgende Schäden auf: Der Putz auf dem Ziegelmauerwerk war im gesamten Fassadenbereich, einschließlich seiner Verzierungen, sehr hart, zeigte aber gleichzeitig starke Verwitterungsspuren. Besonders in den oberen Fassadenbereichen war der Putz durch Frostschäden und über Jahrzehnte eindringendes Regenwasser geschädigt. Im unteren Fassaden-/Sockelbereich hatte aufsteigende Feuchte den Putz erheblich zerstört.

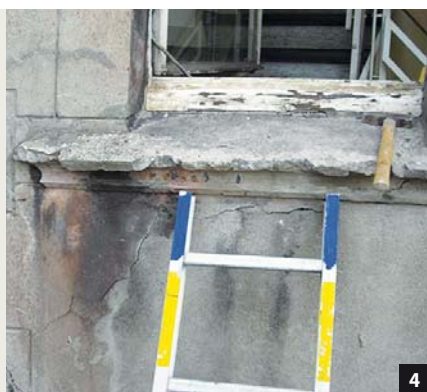
4

Abb. 4: Zahlreiche Risse mussten saniert werden.

Die gesamten Fassadenflächen zeigten Oberputzschäden durch statische Rissbildung und Rostsprengung. Die Risse, meistens Kerbrisse, gingen durch das ganze Putzgefüge, teilweise bis auf das Mauerwerk (Abb. 4). Zusätzlich gab es auf circa vier bis fünf Prozent der Fläche Putzhohllagen, die durch Abklopfen ermittelt werden konnten.

Besonderes Augenmerk wurde auf die Rissanierung und -prophylaxe gelegt. Risse, die bis zum Mauerwerk reichten, wurden entsprechend der WTA-Merkblätter mit Spiralankern zusätzlich gesichert. Alle Risse wurden aufgeweitet, gedämmt, dann mittels Injektionspackern verpresst und das Dämmmaterial wieder abgeschlagen.

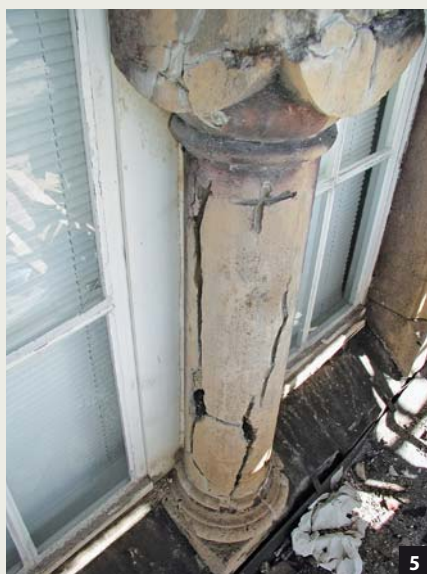
5

Abb. 5: Die Säulen waren noch tragfähig und konnten deshalb aufgearbeitet werden.

Die neben den neuromanischen Fenstern befindlichen Säulen hatten starke Schäden durch Rostsprengung, ebenfalls ein Teil der Skulpturen, Plastiken und Bauzierteile. Das Gleiche galt für die Fensterbänke.

Die beschädigten Säulen sollten ursprünglich durch Abformungen reproduziert werden. Es stellte sich jedoch heraus, dass sie ausreichend tragfähig waren (Abb. 5). Deshalb wurden nur die defekten Teile abgeschlagen, die Säulen ausgebessert und neu verputzt.

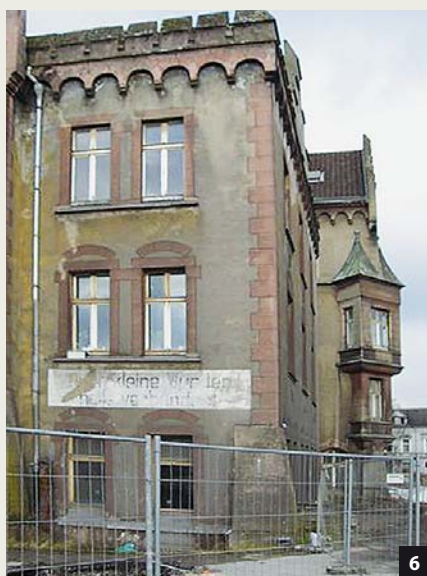
6

Abb. 6: Der Schriftzug „Auch kleine Wunden halte verbunden“ konnte erhalten werden.

frühere Nutzungen des Gebäudes verweisen. Dabei wurde der Hinweis auf die „Hauptkasse“ neu entsprechend dem ursprünglichen Schriftzug auf der fertig gestrichenen Fläche aufgearbeitet. Für den Slogan „Auch kleine Wunden halte verbunden“, der auf eine Zeit verweist, als es noch keine Impfung gegen Wundstarrkrampf gab, wurde ein Feld von 1 × 4 Metern unbehandelt gelassen, der Schriftzug überarbeitet und lediglich mit einem transparenten Schutzanstrich versehen (Abb. 6).
